REPORTE DE MANTENIMIENTO A REGULADORES DE PRESIÓN

SISTEMA:	<u>Naturaltek, S. A. de C. V.</u>	PERIODO:	<u>Julio 2012</u>	REV. 0
LLENADO POR:	<u>Bernardo Ortega Vidal</u>	FRECUENCIA:	<u>ANUAL</u>	RO-010

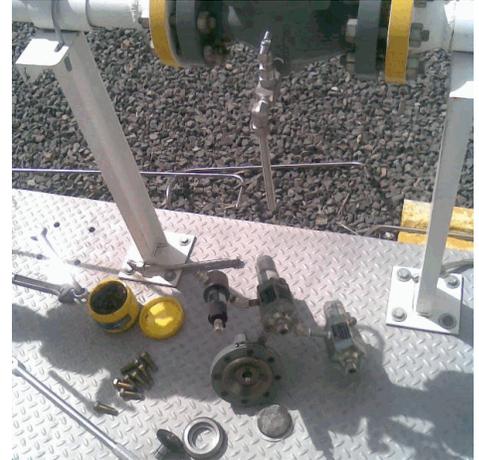
TAG: PR-0.01 INTERCONEXION LINEA 1 1ER PASO

Condiciones del cuerpo:  
 Orificios Buen estado Resortes Correctos  
 Desgaste en partes metálicas Ninguno

Condiciones del piloto:  
 Desgaste en partes metálicas Correctos  
 Resortes Ninguno

Verificación de:  
 Fugas Sin fugas Sello Sella perfectamente  
 Punto de ajuste 0 psig  
 Simulaciones de flujo Bajo Arranque Bueno

Cambio de partes blandas del kit de refacciones: Si

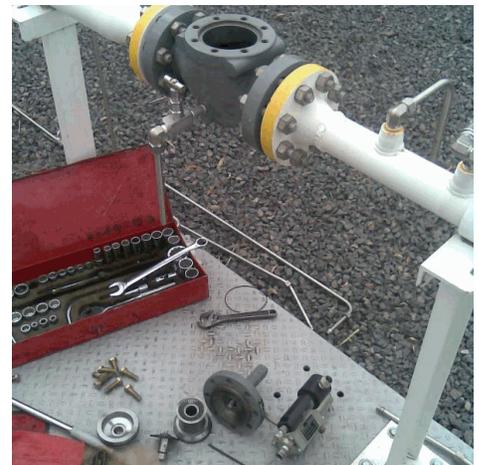
TAG: PR-0.02 INTERCONEXION LINEA 1 2DO PASO

Condiciones del cuerpo:  
 Orificios Buen estado Resortes Correctos  
 Desgaste en partes metálicas Ninguno

Condiciones del piloto:  
 Desgaste en partes metálicas Correctos  
 Resortes Ninguno

Verificación de:  
 Fugas Sin fugas Sello Sella perfectamente  
 Punto de ajuste 0 psig  
 Simulaciones de flujo Bajo Arranque Bueno

Cambio de partes blandas del kit de refacciones: Si

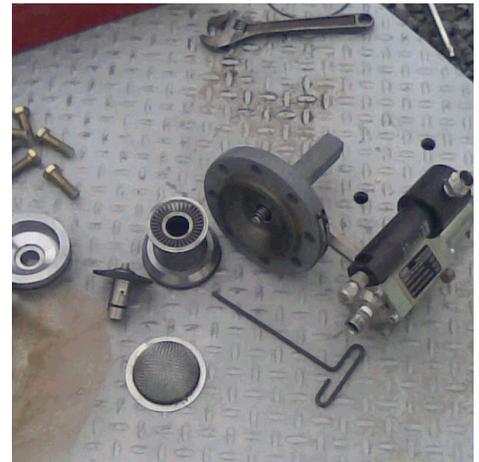
TAG: PR-0.04 INTERCONEXION LINEA 2 2DO PASO

Condiciones del cuerpo:  
 Orificios Buen estado Resortes Correctos  
 Desgaste en partes metálicas Ninguno

Condiciones del piloto:  
 Desgaste en partes metálicas Correctos  
 Resortes Ninguno

Verificación de:  
 Fugas Sin fugas Sello Sella perfectamente  
 Punto de ajuste 90 psig  
 Simulaciones de flujo Bajo Arranque Bueno

Cambio de partes blandas del kit de refacciones: Si

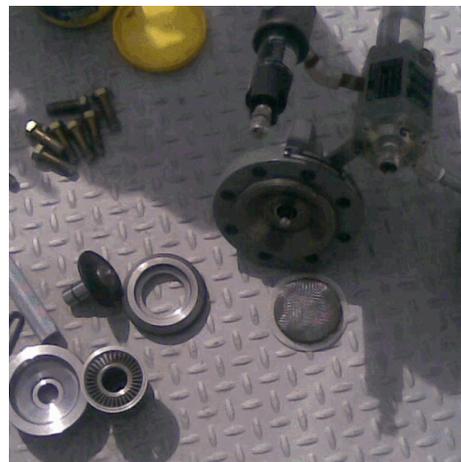
TAG: PR-0.03 INTERCONEXION LINES 2 1ER PASO
Modelo: EZR 2" 2X1 30%
Condiciones del cuerpo: Orificios Buen estado Resortes Correctos
Desgaste en partes metálicas Ninguno
Condiciones del piloto: Desgaste en partes metálicas Correctos
Resortes Ninguno
Cambio de partes blandas del kit de refacciones: Si
Verificación de: Fugas Sin fugas Sello Sella perfectamente
Punto de ajuste 0 psig
Simulaciones de flujo Bajo Arranque Bueno
Observaciones:

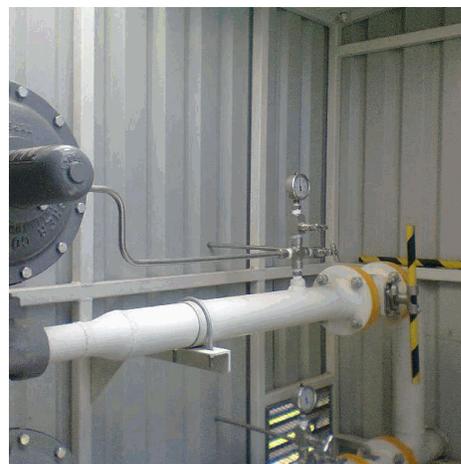
TAG: PR-1.1 MEGAFRESCOS
Modelo: 99 h
Condiciones del cuerpo: Orificios Buen estado Resortes Correctos
Desgaste en partes metálicas Ninguno
Condiciones del piloto: Desgaste en partes metálicas Correctos
Resortes Ninguno
Cambio de partes blandas del kit de refacciones: No
Verificación de: Fugas Sin fugas Sello Sella perfectamente
Punto de ajuste 28 psig
Simulaciones de flujo Bajo Arranque Bueno
Observaciones: REGULADOR NUEVO, NO REQUIERE CAMBIO DE PARTES PLANDAS

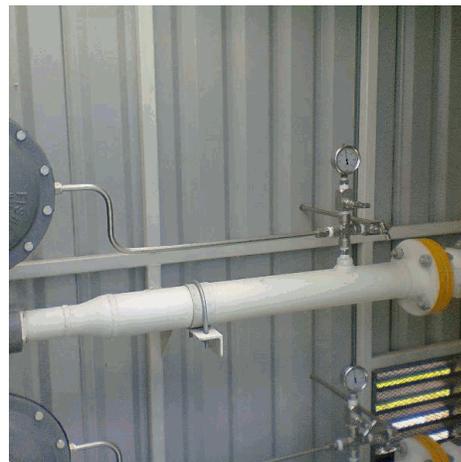
TAG: PR-1.2 MEGAFRESCOS BY PASS
Modelo: 99 H FISHER
Condiciones del cuerpo: Orificios Buen estado Resortes Correctos
Desgaste en partes metálicas Ninguno
Condiciones del piloto: Desgaste en partes metálicas Correctos
Resortes Ninguno
Cambio de partes blandas del kit de refacciones: No
Verificación de: Fugas Sin fugas Sello Sella perfectamente
Punto de ajuste 27 psig
Simulaciones de flujo Bajo Arranque Bueno
Observaciones: LINEA DE BY PASS, ESTE REGULADOR SOLO HA TRABAJADO UNAS HORAS EN EL AÑO OPERATIVO, SE COMPRUEVA SU ERMETICIDAD Y BUEN FUNCIONAMIENTO
