REPORTE DE MANTENIMIENTO A REGULADORES DE PRESIÓN

SISTEMA: Naturaltek S. A. de C. V. PERIODO: 15-Jul-2013 14-Jul-2014 REV. 0
LLENADO POR: Bernardo Ortega Vidal FRECUENCIA: ANUAL RO-010

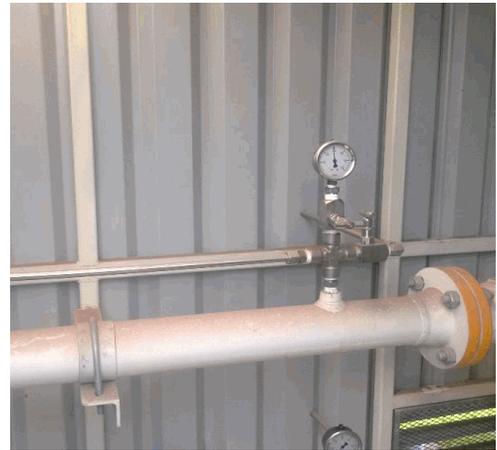
**TAG:** PR-1.1 Lines principal

**Modelo:** Fisher 99 H

**Condiciones del cuerpo:**  
Orificios en buenas condiciones Resortes en buenas condicione

Desgaste en partes metálicas no

**Condiciones del piloto:**  
Desgaste en partes metálicas no  
Resortes en buenas condicione

**Verificación de:**  
Fugas no existen Sello en buenas condicione

Punto de ajuste 0 psig

Simulaciones de flujo si Arranque lento

Observaciones: S/N 99-901 H Rango 10-65 psi

**Cambio de partes blandas del kit de refacciones:** si

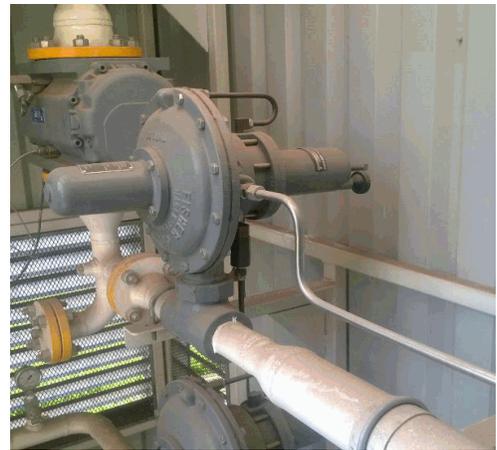
**TAG:** PR-1.2 By pass

**Modelo:** Fisher 99 H

**Condiciones del cuerpo:**  
Orificios en buenas condiciones Resortes en buenas condicione

Desgaste en partes metálicas no

**Condiciones del piloto:**  
Desgaste en partes metálicas no  
Resortes en buena condicion

**Verificación de:**  
Fugas no existen Sello en buenas condicione

Punto de ajuste 0 psig

Simulaciones de flujo si Arranque lento

Observaciones: S/n 99-901 H

**Cambio de partes blandas del kit de refacciones:** no

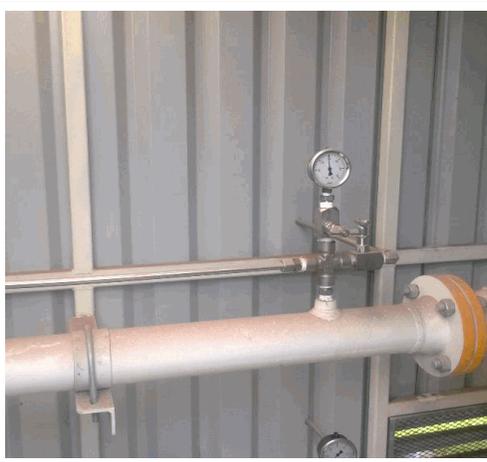
TAG: PSV-02 MEGAFRESCOS
Modelo: Merser
Condiciones del cuerpo: Orificios en buenas condiciones Resortes en buenas condicione
Desgaste en partes metálicas no
Condiciones del piloto: Desgaste en partes metálicas N/A Resortes N/A
Cambio de partes blandas del kit de refacciones: no
Verificación de: Fugas no existen Sello en buenas condicione
Punto de ajuste 0 psig
Simulaciones de flujo 45.2 PSI Arranque lento
Observaciones: la valvula comienza su apertura a 45.2 PSI

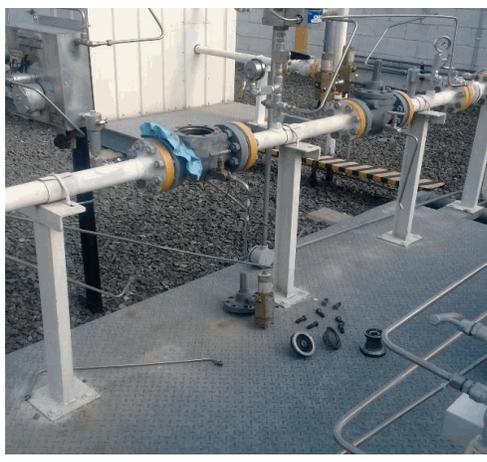
TAG: PR-0.1 Linea 1 1er paso
Modelo: EZR 2x1 30%
Condiciones del cuerpo: Orificios en buenas condiciones Resortes sst w/rd
Desgaste en partes metálicas no
Condiciones del piloto: Desgaste en partes metálicas no Resortes crear /Black
Cambio de partes blandas del kit de refacciones: si
Verificación de: Fugas no existen Sello ok
Punto de ajuste 0 psig
Simulaciones de flujo si Arranque lento
Observaciones: S/N 19356098 piloto PRX 120/125 S/N Z204096

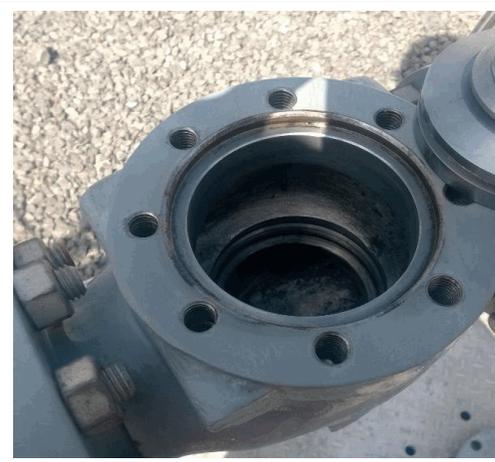
**TAG:** PR-0.2 línea 1 2do paso

**Modelo:** EZR 2x1 30%

**Condiciones del cuerpo:**  
Orificios en buena condicion Resortes Blk W/Wh

Desgaste en partes metálicas no

**Condiciones del piloto:**  
Desgaste en partes metálicas no

Resortes Black

**Verificación de:**  
Fugas no existen Sello ok

Punto de ajuste 0 psig

Simulaciones de flujo si Arranque lento

Observaciones: S/N 1935610 Piloto PRX 120 S/NZ204133

**Cambio de partes blandas del kit de refacciones:** si

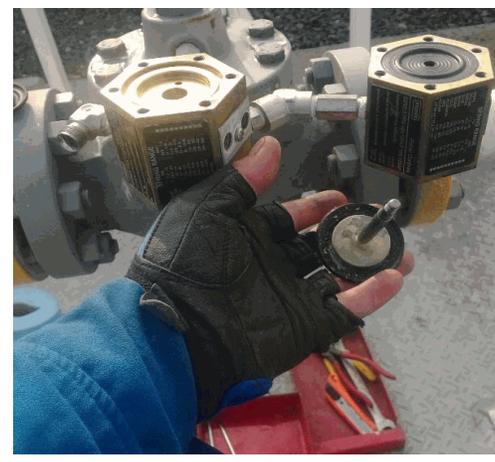
**TAG:** PR-0.4 Línea 2 2do paso

**Modelo:** EZR 2x1 30%

**Condiciones del cuerpo:**  
Orificios en buena condicion Resortes Blk w/wh

Desgaste en partes metálicas no

**Condiciones del piloto:**  
Desgaste en partes metálicas no

Resortes black

**Verificación de:**  
Fugas no existen Sello ok

Punto de ajuste 0 psig

Simulaciones de flujo si Arranque lento

Observaciones: S/N 19356099 Piloto PRX 120

**Cambio de partes blandas del kit de refacciones:** si
