REPORTE DE MANTENIMIENTO A REGULADORES DE PRESIÓN

SISTEMA: HYUNDAI DE MEXICO S.A DE C.V. PERIODO: 06-Jun-2013 05-Jun-2014 REV. 0
LLENADO POR: Jesús Baldenegro Ayala FRECUENCIA: ANUAL RO-010

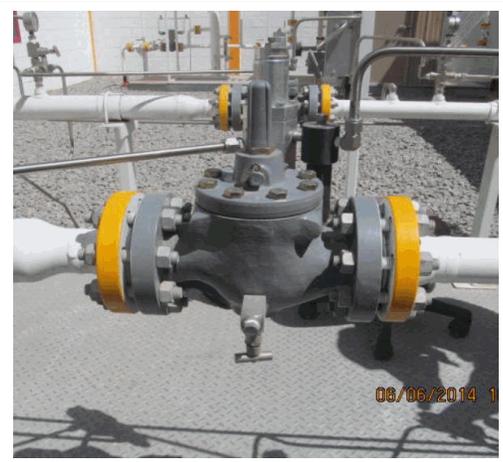
TAG: PCV-01 Interconexión
Modelo: EZR, % Cap: 60/2x1,
Condiciones del cuerpo:
Orificios 2 X 1 buen estado. Resortes SST W/RD buen estado
Desgaste en partes metálicas No
Condiciones del piloto:
Desgaste en partes metálicas No
Resortes Correctos
Cambio de partes blandas del kit de refacciones: Si
Verificación de:
Fugas No Sello Correcto
Punto de ajuste 500 psig
Simulaciones de flujo Si Arranque Correcto
Observaciones: (Presion de ajuste 500 psi) Se cambia un diaframa en piloto Prx de Alta ,Serial: 21106844. Condición normal de operación

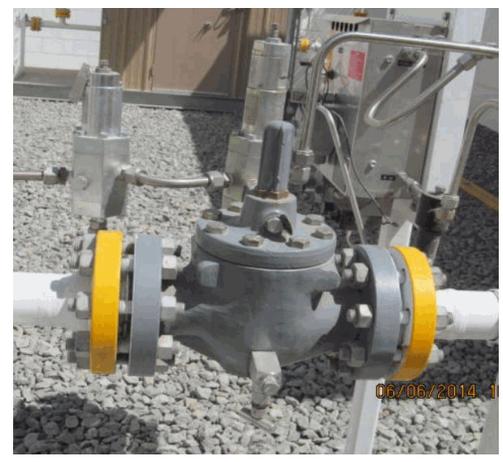
TAG: PCV-02 Interconexión
Modelo: EZR, % Cap: 60/2x1,
Condiciones del cuerpo:
Orificios 2 x 1 En buen Estado. Resortes SST W/RD buen estado
Desgaste en partes metálicas No
Condiciones del piloto:
Desgaste en partes metálicas No
Resortes Correctos.
Cambio de partes blandas del kit de refacciones: No
Verificación de:
Fugas No Sello Correcto
Punto de ajuste 500 psig
Simulaciones de flujo Si Arranque Correcto
Observaciones: Condición normal de operación (presion de ajuste 500 psi) Serial: 21106845

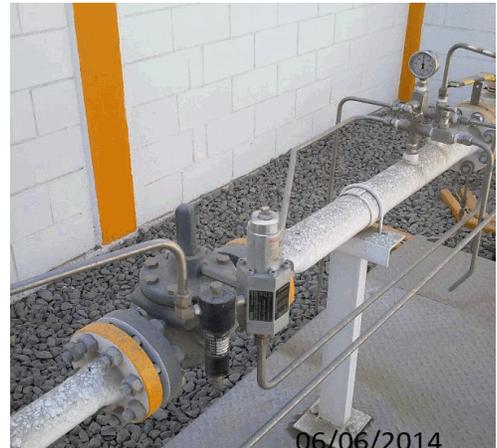
TAG: PCV-03 Interconexión

Modelo: EZR , % Cap: 60

Condiciones del cuerpo:
Orificios Buen estado. Resortes Buen estado.

Desgaste en partes metálicas No

Condiciones del piloto:
Desgaste en partes metálicas No

Resortes Correctos

Cambio de partes blandas del kit de refacciones: no

Fugas No Sello Correctos

Punto de ajuste 295 psig

Simulaciones de flujo Si Arranque Correcto

Observaciones: Condición normal de operación ,Serial: 21106846 (presión de ajuste 295 psi)

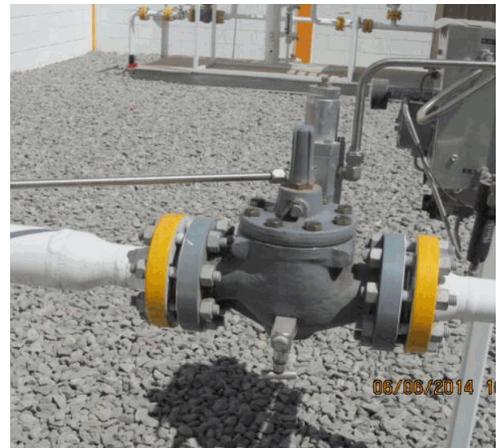
TAG: PCV-04 Interconexión

Modelo: EZR , % Cap: 60

Condiciones del cuerpo:
Orificios Buen estado. Resortes Buen estado.

Desgaste en partes metálicas No

Condiciones del piloto:
Desgaste en partes metálicas No

Resortes Correctos.

Cambio de partes blandas del kit de refacciones: No

Fugas No Sello Correctos

Punto de ajuste 300 psig

Simulaciones de flujo Si Arranque Correcto

Observaciones: Condición normal de operación ,Serial: 21106847(presión de ajuste 300 psi).

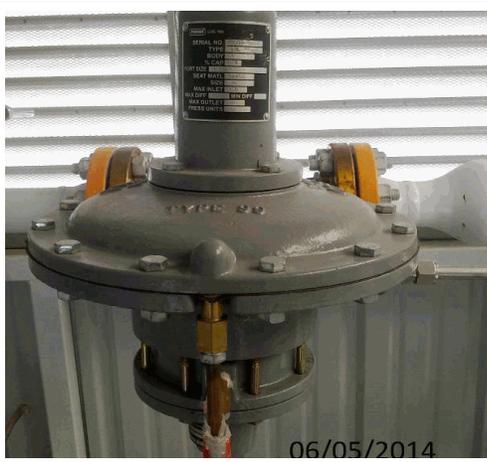
TAG: PCV-01 YUNDAI DE MEXICO S.A DE C.
Modelo: Type 99H ,Port size: 1 1/8"
Condiciones del cuerpo:
Orificios Buen estado. Resortes Buen estado.
Desgaste en partes metálicas No
Condiciones del piloto:
Desgaste en partes metálicas No
Resortes Correctos
Cambio de partes blandas del kit de refacciones: Si
Verificación de:
Fugas No Sello Correcto
Punto de ajuste 0 psig
Simulaciones de flujo Si Arranque Correcto
Observaciones: Presión de ajuste 3.7 psi , Se cambia sello de nylon ,por desgaste
,S/N= R000009664 , Condición normal de operación

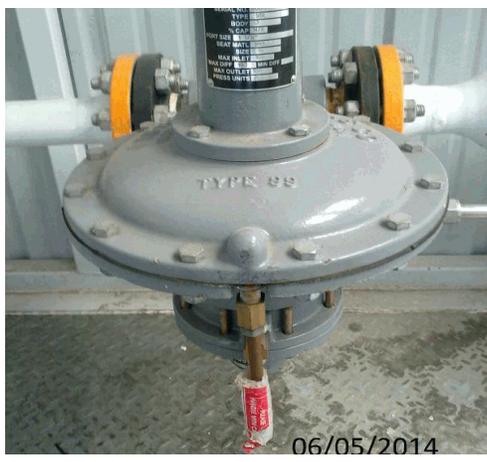
TAG: PCV-02 YUNDAI DE MEXICO S.A DE C.
Modelo: Type 99H ,Port size: 1 1/8"
Condiciones del cuerpo:
Orificios Buen estado. Resortes Buen estado.
Desgaste en partes metálicas No
Condiciones del piloto:
Desgaste en partes metálicas No
Resortes Correctos.
Cambio de partes blandas del kit de refacciones: No
Verificación de:
Fugas No Sello Correcto
Punto de ajuste 4 psig
Simulaciones de flujo Si Arranque Correcto
Observaciones: Presión de ajuste 3.4 psi , ,S/N= R000009663
