REPORTE DE MANTENIMIENTO A REGULADORES DE PRESIÓN

SISTEMA: HYUNDAI DE MEXICO S.A DE C.V. PERIODO: 06-Jun-2014 05-Jun-2015 REV. 0
LLENADO POR: Jesús Baldenegro Ayala FRECUENCIA: ANUAL RO-010

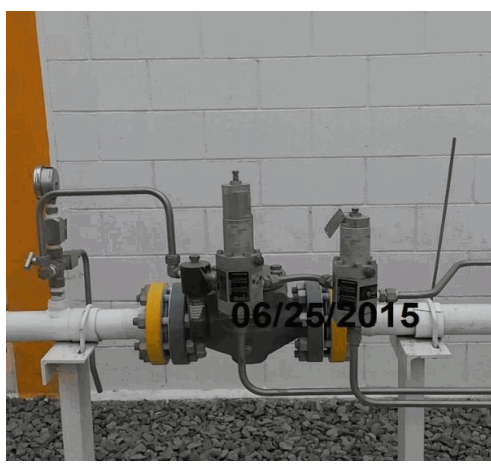
TAG: PCV-01 Interconexión
Modelo: EZR , % 2x1 , piloto PRX.
Condiciones del cuerpo: Orificios 2 X 1 buen estado. Resortes SST W/RD buen estado
Desgaste en partes metálicas No
Condiciones del piloto: Desgaste en partes metálicas No
Resortes Correctos
Cambio de partes blandas del kit de refacciones: No
Verificación de: Si Sello Correcto
Fugas Punto de ajuste 500 psig
Simulaciones de flujo Si Arranque Correcto
Observaciones: (Presion de ajuste 500 psi) Serial: 21106844.

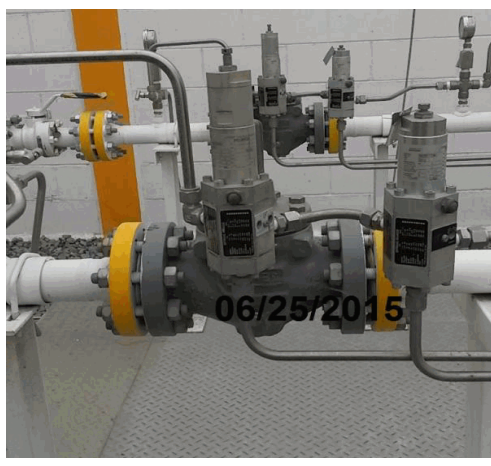
TAG: PCV-02 Interconexión
Modelo: EZR , piloto PRX.
Condiciones del cuerpo: Orificios 2 x 1 En buen Estado. Resortes SST W/RD buen estado
Desgaste en partes metálicas No
Condiciones del piloto: Desgaste en partes metálicas No
Resortes Correctos.
Cambio de partes blandas del kit de refacciones: No
Verificación de: Si Sello Correcto
Fugas Punto de ajuste 500 psig
Simulaciones de flujo Si Arranque Correcto
Observaciones: Condición normal de operación (presión de ajuste 500 psi) Serial: 21106845

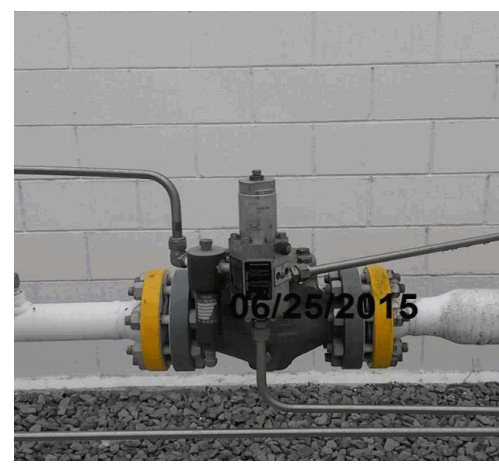
TAG: PCV-03 Interconexión

Condiciones del cuerpo:
Orificios Buen estado. Resortes Buen estado.

Desgaste en partes metálicas No

Condiciones del piloto:
Desgaste en partes metálicas No

Resortes Correctos

Verificación de:
Fugas Si Sello Correcto.

Punto de ajuste 295 psig

Simulaciones de flujo Si Arranque Correcto.

Observaciones: Condición normal de operación ,Serial: 21106846 (presión de ajuste 295 psi)

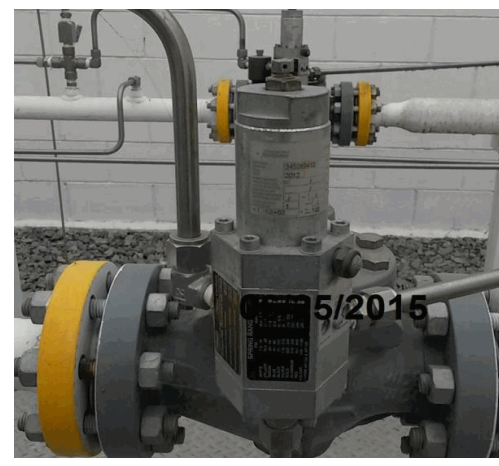
TAG: PCV-04 Interconexión

Condiciones del cuerpo:
Orificios Buen estado. Resortes Buen estado.

Desgaste en partes metálicas No

Condiciones del piloto:
Desgaste en partes metálicas No

Resortes Correctos.

Verificación de:
Fugas Si Sello Correctos

Punto de ajuste 300 psig

Simulaciones de flujo Si Arranque Correcto

Cambio de partes blandas del kit de refacciones: Si

Observaciones: Cambio de diafragma en piloto PRX, Serial: 21106847(presión de ajuste 300 psi).

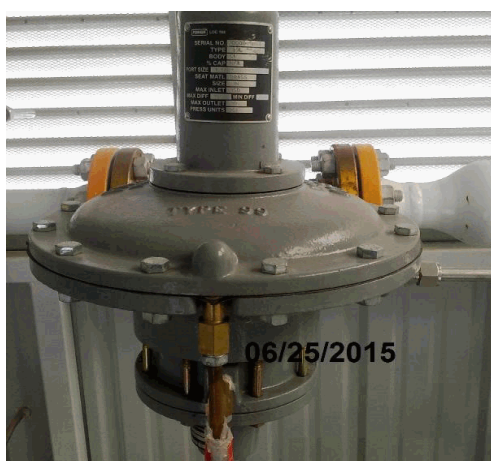
TAG: 1 YUNDAI DE MEXICO S.A DE C.
Modelo: Type 99H
Condiciones del cuerpo: Orificios Buen estado. Resortes Correctos.
Desgaste en partes metálicas No
Condiciones del piloto: Desgaste en partes metálicas No
Resortes Correctos.
Cambio de partes blandas del kit de refacciones: Si
Verificación de: Fugas Si Sello Correctos.
Punto de ajuste 4 psig
Simulaciones de flujo Si Arranque Correcto.
Observaciones: Cambio de disco o sello de Nylon. Numero de serie Regulador= R000009664: presión de ajuste 3.4 psi.
