IGASAMEX

REPORTE DE MANTENIMIENTO A REGULADORES DE PRESIÓN

SISTEMA:	<u>Celulosa de Fibras Mexicana, S. A. de C. V.</u>	PERIODO:	<u>Enero 2014</u>	REV. 0
LLENADO POR:	<u>Edgar Fernández</u>	FRECUENCIA:	<u>ANUAL</u>	RO-010

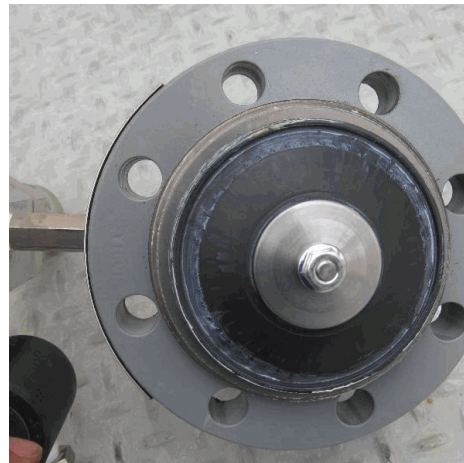
TAG: 01 **INTERCOENCIÓN**

Modelo: EZR

Condiciones del cuerpo:
 Orificios Buen estado Resortes Correctos
 Desgaste en partes metálicas Ninguno

Condiciones del piloto:
 Desgaste en partes metálicas Correctos
 Resortes Ninguno

Verificación de:
 Fugas Sin fugas Sello Sella perfectamente
 Punto de ajuste 650 psig
 Simulaciones de flujo Alto Arranque Bueno

Observaciones: Se encuentra en buen estado.

Cambio de partes blandas del kit de refacciones: Si

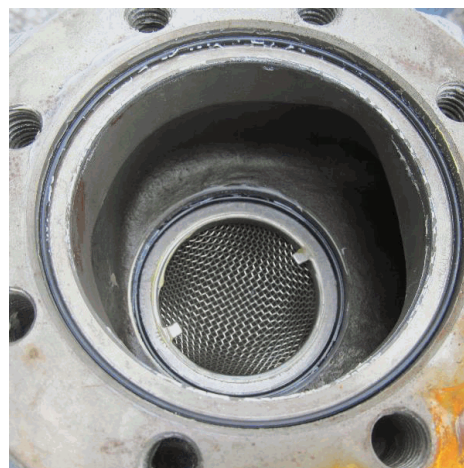
TAG: 02 **INTERCONEXIÓN**

Modelo: EZR

Condiciones del cuerpo:
 Orificios Buen estado Resortes Correctos
 Desgaste en partes metálicas Ninguno

Condiciones del piloto:
 Desgaste en partes metálicas Correctos
 Resortes Ninguno

Verificación de:
 Fugas Sin fugas Sello Sella perfectamente
 Punto de ajuste 400 psig
 Simulaciones de flujo Alto Arranque Bueno

Observaciones: Se encontro en buenas condiciones.

Cambio de partes blandas del kit de refacciones: Si

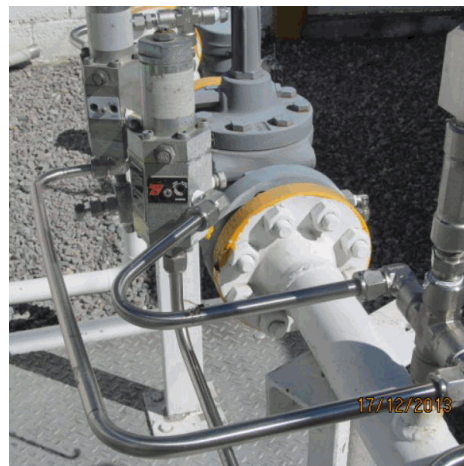
TAG: 03 **INTERCONEXIÓN**

Modelo: EZR

Condiciones del cuerpo:
 Orificios Buen estado Resortes Correctos
 Desgaste en partes metálicas Ninguno

Condiciones del piloto:
 Desgaste en partes metálicas Correctos
 Resortes Ninguno

Verificación de:
 Fugas Sin fugas Sello Sella perfectamente
 Punto de ajuste 650 psig
 Simulaciones de flujo Alto Arranque Bueno

Observaciones: Se encontro en buenas condiciones los internos.

Cambio de partes blandas del kit de refacciones: Si

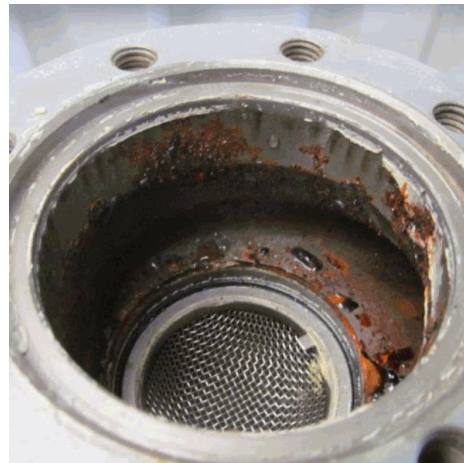
TAG: 04 INTERCONEXION
Modelo: EZR
Condiciones del cuerpo:
Orificios Buen estado Resortes Correctos
Desgaste en partes metálicas Ninguno
Condiciones del piloto:
Desgaste en partes metálicas Correctos
Resortes Ninguno
Cambio de partes blandas del kit de refacciones: Si
Verificación de:
Fugas Sin fugas Sello Sella perfectamente
Punto de ajuste 390 psig
Simulaciones de flujo Alto Arranque Bueno
Observaciones: El regulador se encuentra en buenas condiciones.

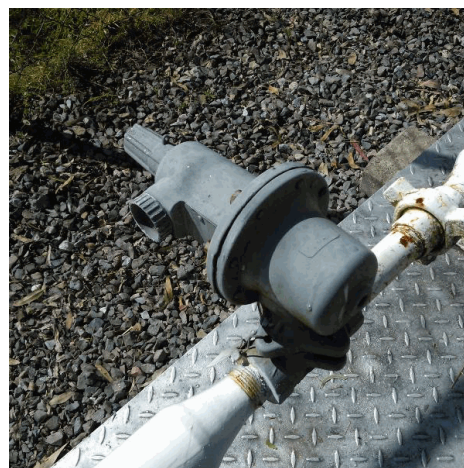
TAG: 04 USUARIO
Modelo: 627
Condiciones del cuerpo:
Orificios Buen estado Resortes Correctos
Desgaste en partes metálicas Ninguno
Condiciones del piloto:
Desgaste en partes metálicas Correctos
Resortes Ninguno
Cambio de partes blandas del kit de refacciones: Si
Verificación de:
Fugas Sin fugas Sello Sella perfectamente
Punto de ajuste 55 psig
Simulaciones de flujo Alto Arranque Bueno
Observaciones: En buenas condiciones.

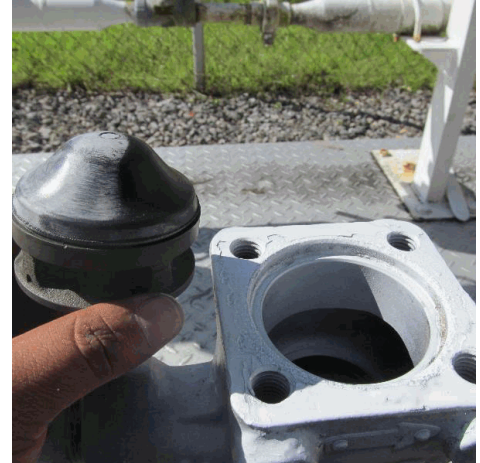
TAG: 02 **USUARIO** _____

Modelo: _____ 399 _____

Condiciones del cuerpo:
 Orificios Buen estado Resortes Correctos
 Desgaste en partes metálicas Poco

Condiciones del piloto:
 Desgaste en partes metálicas Correctos
 Resortes Ninguno

Verificación de:
 Fugas Sin fugas Sello Sella perfectamente
 Punto de ajuste 250 psig
 Simulaciones de flujo Bajo Arranque Bueno

Observaciones: El regulador se encuentra con poco desgaste en al cuerpo.

Cambio de partes blandas del kit de refacciones: Si

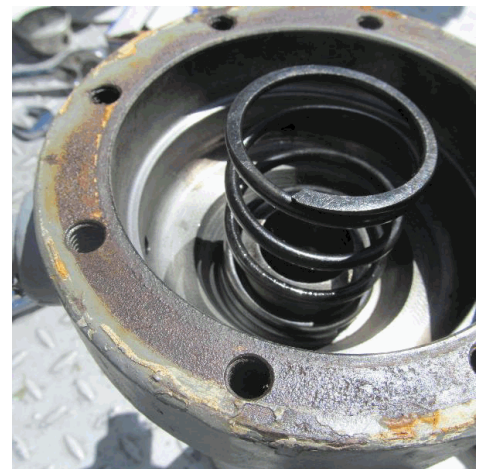
TAG: 01 **USUARIO** _____

Modelo: _____ 3010A _____

Condiciones del cuerpo:
 Orificios Con golpes y/o corrosión Resortes Correctos
 Desgaste en partes metálicas Poco

Condiciones del piloto:
 Desgaste en partes metálicas Correctos
 Resortes Poco

Verificación de:
 Fugas Sin fugas Sello Sella perfectamente
 Punto de ajuste 0 psig
 Simulaciones de flujo Alto Arranque Bueno

Observaciones: El regulador se encuentra ya con desgaste.

Cambio de partes blandas del kit de refacciones: Si
