IGASAMEX

REPORTE DE VERIFICACIÓN DE VÁLVULAS DE SEGURIDAD

SISTEMA:	<u>Gas Purepecha, S. A. de C. V.</u>	PERIODO:	<u>Septiembre 2013</u>	REV. 0
LLENADO POR:	<u>Jose Antonio Villegas Ruiz</u>	FRECUENCIA:	<u>ANUAL</u>	RO-011

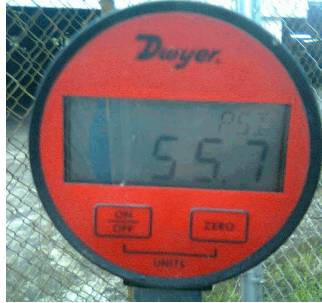
Usuario: Agrometálica

Modelo: Crosby valve

Punto de ajuste en placa: 50 psig

Punto de ajuste encontrado: 0 psig

Observaciones: Ok

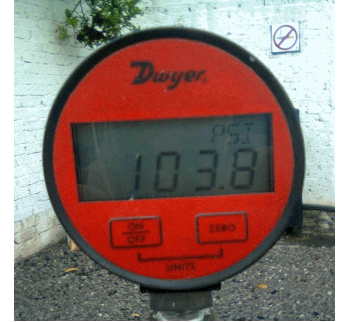
Usuario: Caseta de Baja

Modelo: Mercer valve Co.

Punto de ajuste en placa: 110 psig

Punto de ajuste encontrado: 0 psig

Observaciones: Se bajó un poco la presión al gasoducto de 95 a 85 psi para evitar fugas

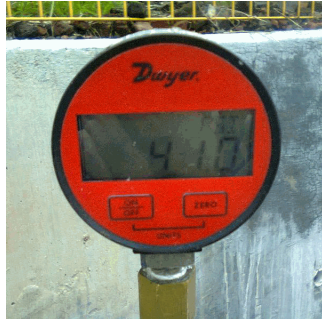
Usuario: DeAcero Morelia

Modelo: Mercer Valve Co.

Punto de ajuste en placa: 40 psig

Punto de ajuste encontrado: 41 psig

Observaciones: Ok

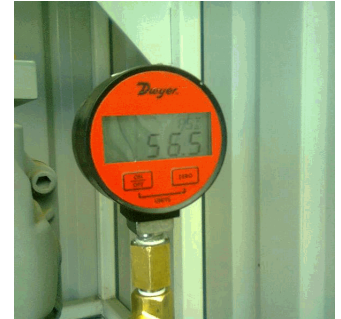
Usuario: Industrial La Fama

Modelo: Mercer valve Co.

Punto de ajuste en placa: 55 psig

Punto de ajuste encontrado: 0 psig

Observaciones: Ok

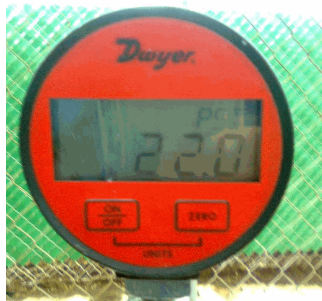
Usuario: Industrias Cari

Modelo: Mercer Valve Co.

Punto de ajuste en placa: 20 psig

Punto de ajuste encontrado: 22 psig

Observaciones: Ok

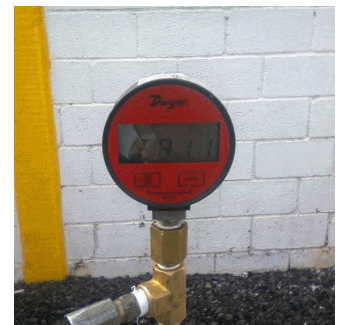
Usuario: Interconexión

Modelo: Crosby Valve Co.

Punto de ajuste en placa: 350 psig

Punto de ajuste encontrado: 0 psig

Observaciones: Se bajó la presión del gasoducto de 280 a 250 psi para evitar fugas

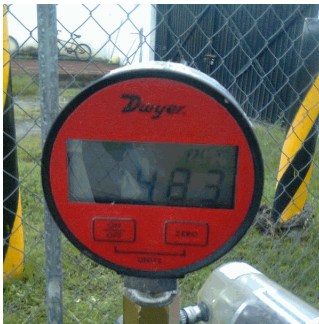
Usuario: Minería Empresarial

Modelo: Crosby Valve

Punto de ajuste en placa: 50 psig

Punto de ajuste encontrado: 0 psig

Observaciones: Ok

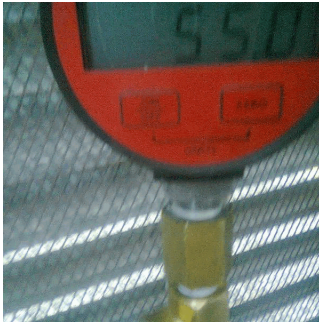
Usuario: Tron Team Foods

Modelo: Mercer valve Co.

Punto de ajuste en placa: 53 psig

Punto de ajuste encontrado: 55 psig

Observaciones: Ok
