REPORTE DE DETECCIÓN DE FUGAS
CON DETECTOR DE GASES COMBUSTIBLES

Sistema: Gas Purepecha, S. A. de C. V.	Periodo: 29-May-2015 al 28-Nov-2015	REV. 0
Fecha: 25-May-2015	Precio Gas: 0.00	Ficha: RO-DF-02-1-076-000-M6-32
		RO-DF-02

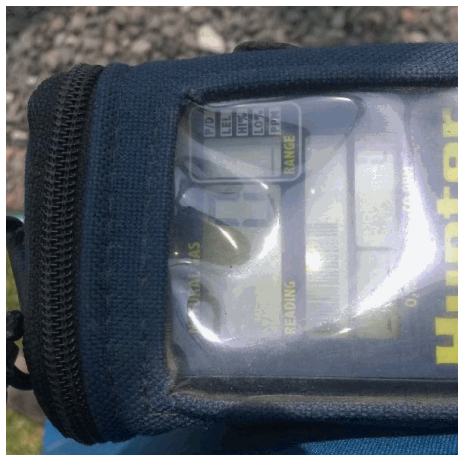
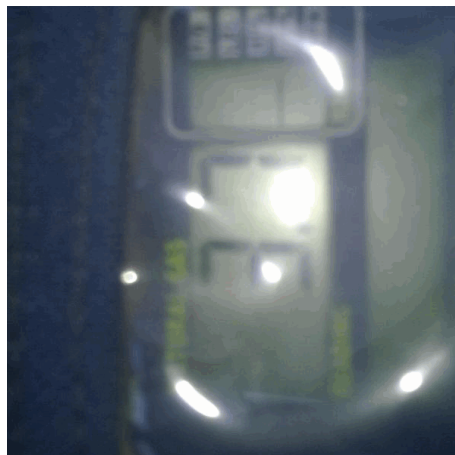
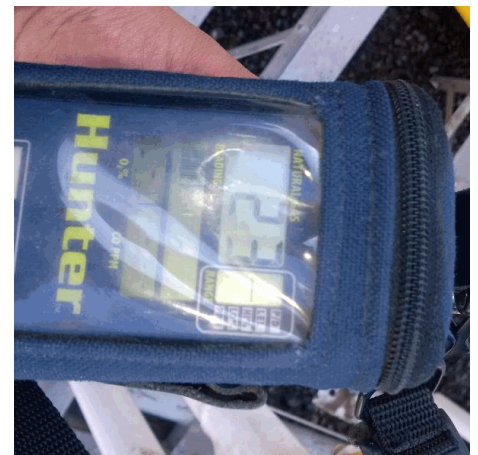
Equipo Utilizado: Bachara Hunter			Fecha Calibración: 1 marzo 2015	No. Serie: LV1001			
Fuga	Ubicación	Criterio de Accesorio	Concentración (ppm)	Grado	Acción	Perdidas	
						m3 / año	pesos / año
1	Interconexión	Valvulas de Alivio	230,000	Grado 1	Reparacion Inmediata	1,542.00	0.00
2	Caseta de Baja	Valvulas	10,000	Grado 2	Reparacion < 6 meses	11.00	0.00
3	Tron Team Foods	Uniones Bridas o Roscadas	0	Grado 3	Reparacion < 15 meses	0.00	0.00
4	Industrial La Fama	Uniones Bridas o Roscadas	0	Grado 3	Reparacion < 15 meses	0.00	0.00
5	Agrometalica	Valvulas de Alivio	27,000	Grado 2	Reparacion < 6 meses	181.00	0.00
6	Saporis	Valvulas de Alivio	500	Grado 3	Reparacion < 15 meses	3.00	0.00
7	Industrias Cari	Uniones Bridas o Roscadas	0	Grado 3	Reparacion < 15 meses	0.00	0.00
8	Minería Empresarial	Valvulas de Alivio	37,000	Grado 2	Reparacion < 6 meses	248.00	0.00
9	DeAcero	Uniones Bridas o Roscadas	0	Grado 3	Reparacion < 15 meses	0.00	0.00
