REPORTE DE MANTENIMIENTO A REGULADORES DE PRESIÓN

SISTEMA: Tizagas, S. A. de C. V. PERIODO: Septiembre 2012 REV. 0
LLENADO POR: Cesar Augusto Hurtado Soto FRECUENCIA: ANUAL RO-010

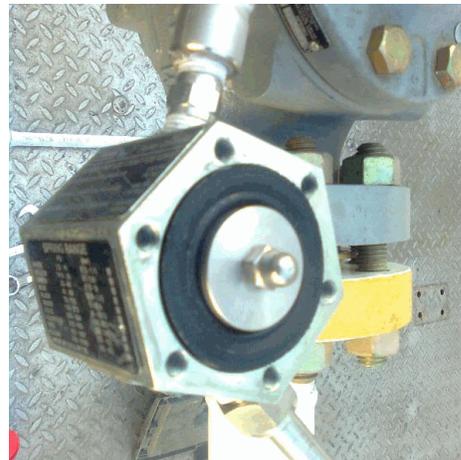
TAG: PRV-032 FENORESINAS
Modelo: EZR
Condiciones del cuerpo: Orificios Buen estado Resortes Correctos
Desgaste en partes metálicas Ninguno
Condiciones del piloto: Desgaste en partes metálicas Correctos
Resortes Ninguno
Cambio de partes blandas del kit de refacciones: Si
Verificación de: Fugas Sin fugas Sello Sella perfectamente
Punto de ajuste 30 psig
Simulaciones de flujo Alto Arranque Bueno
Observaciones:

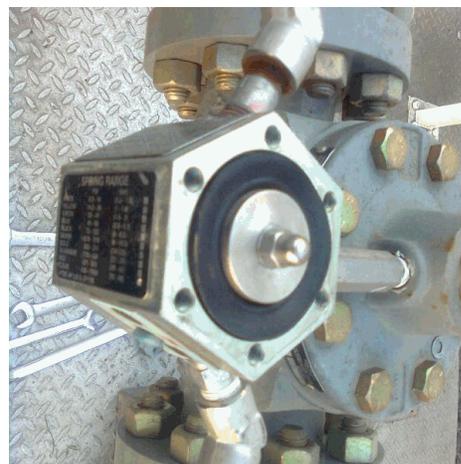
TAG: PRV-033 FENORESINAS
Modelo: EZR
Condiciones del cuerpo: Orificios Buen estado Resortes Correctos
Desgaste en partes metálicas Ninguno
Condiciones del piloto: Desgaste en partes metálicas Correctos
Resortes Ninguno
Cambio de partes blandas del kit de refacciones: Si
Verificación de: Fugas Sin fugas Sello Sella perfectamente
Punto de ajuste 28 psig
Simulaciones de flujo Alto Arranque Bueno
Observaciones:

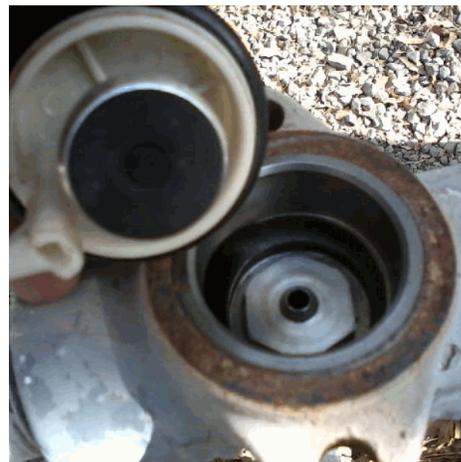
TAG: PRV-006 FRITOS TOTIS
Modelo: 627
Condiciones del cuerpo: Orificios Buen estado Resortes Correctos
Desgaste en partes metálicas Ninguno
Condiciones del piloto: Desgaste en partes metálicas Correctos
Resortes Ninguno
Cambio de partes blandas del kit de refacciones: Si
Verificación de: Fugas Sin fugas Sello Sella perfectamente
Punto de ajuste 27 psig
Simulaciones de flujo Alto Arranque Bueno
Observaciones:

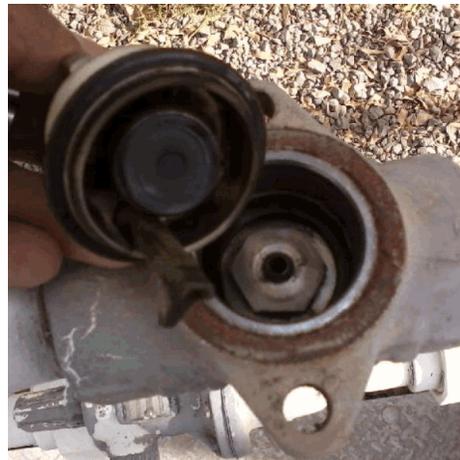
TAG: PRV-012 **INDUSTRIAL DE ESPUMAS**

Condiciones del cuerpo:
 Orificios Buen estado Resortes Correctos
 Desgaste en partes metálicas Ninguno

Condiciones del piloto:
 Desgaste en partes metálicas Correctos
 Resortes Ninguno

Cambio de partes blandas del kit de refacciones: Si

Verificación de:
 Fugas Sin fugas Sello Sella perfectamente
 Punto de ajuste 40 psig
 Simulaciones de flujo Alto Arranque Bueno

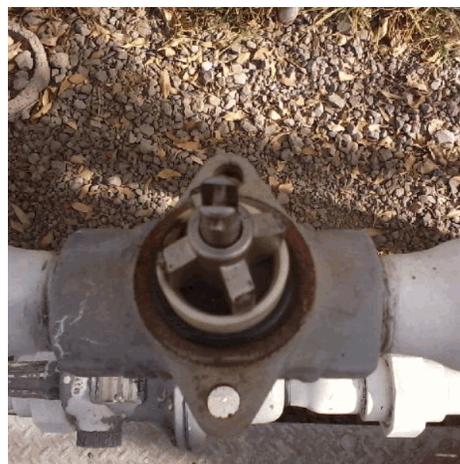
TAG: PRV-013 **INDUSTRIAL DE ESPUMAS**

Condiciones del cuerpo:
 Orificios Buen estado Resortes Correctos
 Desgaste en partes metálicas Ninguno

Condiciones del piloto:
 Desgaste en partes metálicas Correctos
 Resortes Ninguno

Cambio de partes blandas del kit de refacciones: Si

Verificación de:
 Fugas Sin fugas Sello Sella perfectamente
 Punto de ajuste 38 psig
 Simulaciones de flujo Alto Arranque Bueno

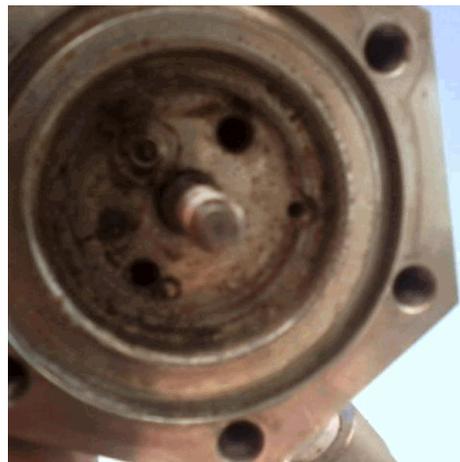
TAG: PRV-001 **INTERCONEXION**

Condiciones del cuerpo:
 Orificios Buen estado Resortes Correctos
 Desgaste en partes metálicas Ninguno

Condiciones del piloto:
 Desgaste en partes metálicas Correctos
 Resortes Ninguno

Cambio de partes blandas del kit de refacciones: Si

Verificación de:
 Fugas Sin fugas Sello Sella perfectamente
 Punto de ajuste 550 psig
 Simulaciones de flujo Alto Arranque Bueno

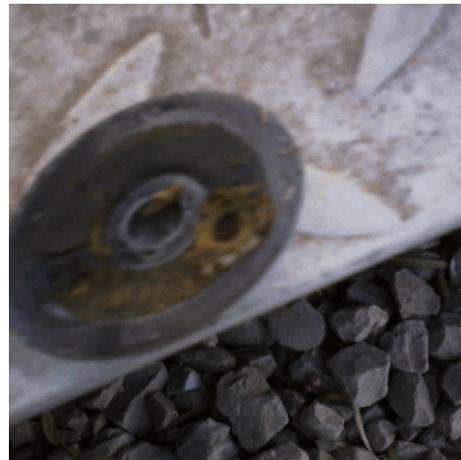
TAG: PRV-002 **INTERCONEXION**

Condiciones del cuerpo:
 Orificios Buen estado Resortes Correctos
 Desgaste en partes metálicas Ninguno

Condiciones del piloto:
 Desgaste en partes metálicas Correctos
 Resortes Ninguno

Cambio de partes blandas del kit de refacciones: Si

Verificación de:
 Fugas Sin fugas Sello Sella perfectamente
 Punto de ajuste 320 psig
 Simulaciones de flujo Alto Arranque Bueno

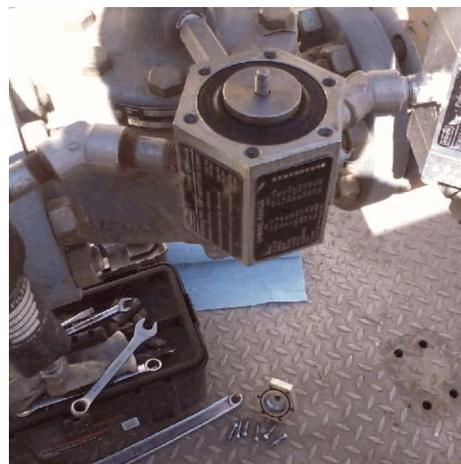
TAG: PRV-003 **INTERCONEXION**

Condiciones del cuerpo:
 Orificios Buen estado Resortes Correctos
 Desgaste en partes metálicas Ninguno

Condiciones del piloto:
 Desgaste en partes metálicas Correctos
 Resortes Ninguno

Cambio de partes blandas del kit de refacciones: Si

Verificación de:
 Fugas Sin fugas Sello Sella perfectamente
 Punto de ajuste 550 psig
 Simulaciones de flujo Alto Arranque Bueno

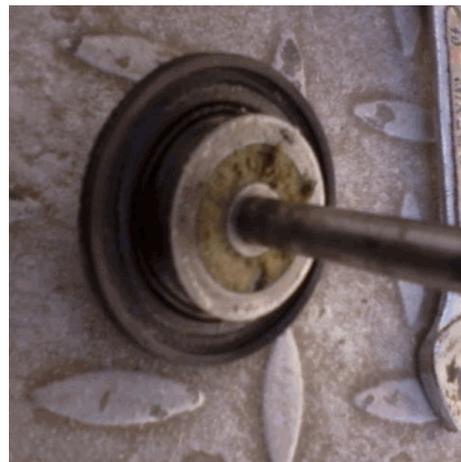
TAG: PRV-004 **INTERCONEXION**

Condiciones del cuerpo:
 Orificios Buen estado Resortes Correctos
 Desgaste en partes metálicas Ninguno

Condiciones del piloto:
 Desgaste en partes metálicas Correctos
 Resortes Ninguno

Cambio de partes blandas del kit de refacciones: Si

Verificación de:
 Fugas Sin fugas Sello Sella perfectamente
 Punto de ajuste 310 psig
 Simulaciones de flujo Alto Arranque Bueno

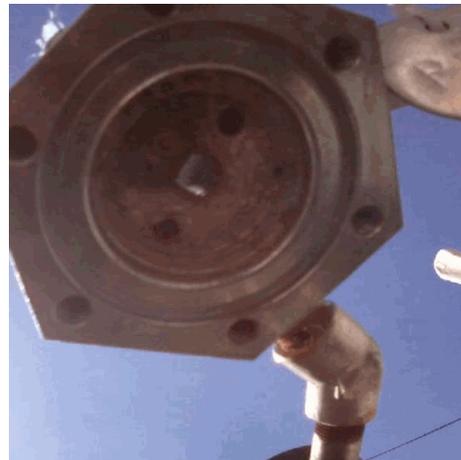
TAG: PRV-030 LALA
 Modelo: EZR
Condiciones del cuerpo:
 Orificios Buen estado Resortes Correctos
 Desgaste en partes metálicas Ninguno
Condiciones del piloto:
 Desgaste en partes metálicas Correctos
 Resortes Ninguno
Cambio de partes blandas del kit de refacciones: Si
Verificación de:
 Fugas Sin fugas Sello Sella perfectamente
 Punto de ajuste 30 psig
 Simulaciones de flujo Alto Arranque Bueno
 Observaciones: _____

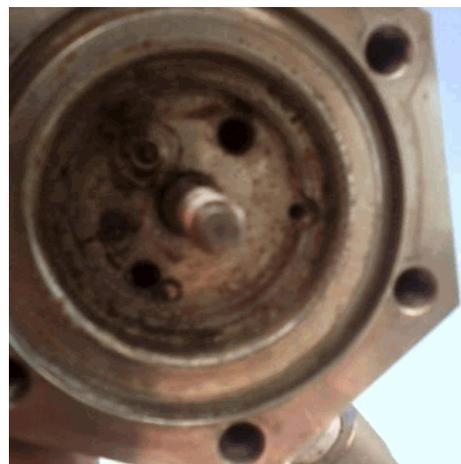
TAG: PRV-031 LALA
 Modelo: EZR
Condiciones del cuerpo:
 Orificios Buen estado Resortes Correctos
 Desgaste en partes metálicas Ninguno
Condiciones del piloto:
 Desgaste en partes metálicas Correctos
 Resortes Ninguno
Cambio de partes blandas del kit de refacciones: Si
Verificación de:
 Fugas Sin fugas Sello Sella perfectamente
 Punto de ajuste 28 psig
 Simulaciones de flujo Alto Arranque Bueno
 Observaciones: _____

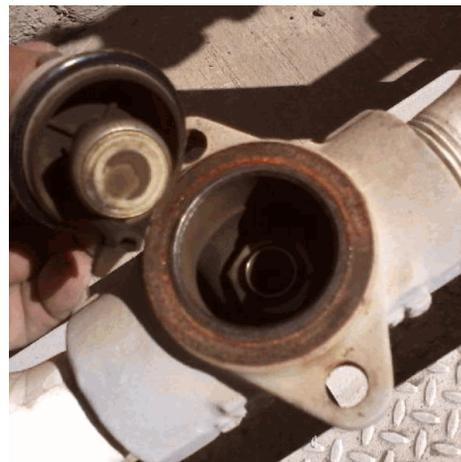
TAG: PRV-026 MEXCOAT
 Modelo: 627
Condiciones del cuerpo:
 Orificios Buen estado Resortes Correctos
 Desgaste en partes metálicas Ninguno
Condiciones del piloto:
 Desgaste en partes metálicas Correctos
 Resortes Ninguno
Cambio de partes blandas del kit de refacciones: Si
Verificación de:
 Fugas Sin fugas Sello Sella perfectamente
 Punto de ajuste 15 psig
 Simulaciones de flujo Alto Arranque Bueno
 Observaciones: _____

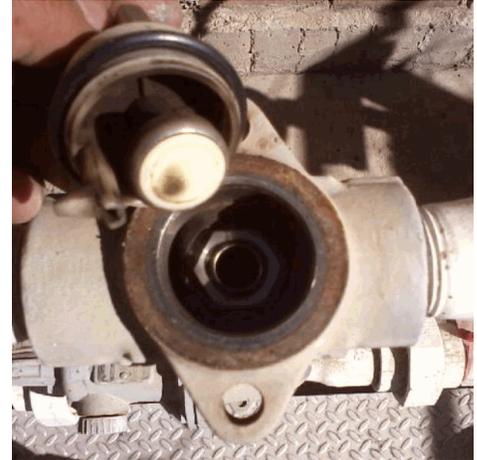
TAG: PRV-027 MEXCOAT
 Modelo: 627
Condiciones del cuerpo:
 Orificios Buen estado Resortes Correctos
 Desgaste en partes metálicas Ninguno
Condiciones del piloto:
 Desgaste en partes metálicas Correctos
 Resortes Ninguno
Cambio de partes blandas del kit de refacciones: Si
Verificación de:
 Fugas Sin fugas Sello Sella perfectamente
 Punto de ajuste 13 psig
 Simulaciones de flujo Alto Arranque Bueno
 Observaciones: _____

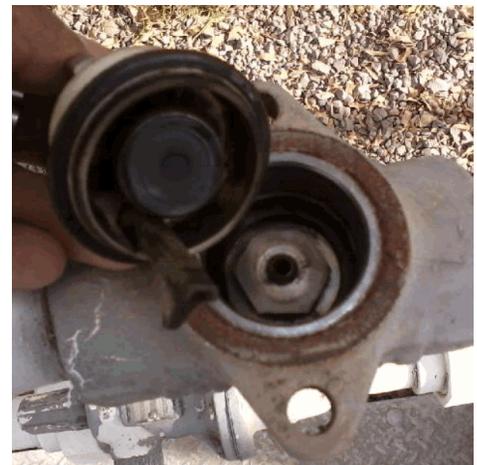
TAG: PRV-034 MOLIENDAS
 Modelo: 627
Condiciones del cuerpo:
 Orificios Buen estado Resortes Correctos
 Desgaste en partes metálicas Ninguno
Condiciones del piloto:
 Desgaste en partes metálicas Correctos
 Resortes Ninguno
Cambio de partes blandas del kit de refacciones: Si
Verificación de:
 Fugas Sin fugas Sello Sella perfectamente
 Punto de ajuste 30 psig
 Simulaciones de flujo Alto Arranque Bueno
 Observaciones: _____

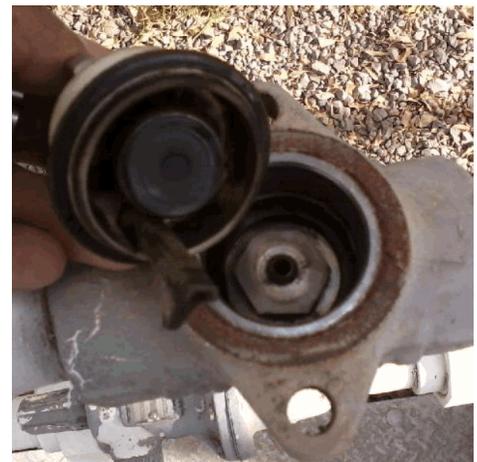
TAG: PRV-035 MOLIENDAS
 Modelo: 627
Condiciones del cuerpo:
 Orificios Buen estado Resortes Correctos
 Desgaste en partes metálicas Ninguno
Condiciones del piloto:
 Desgaste en partes metálicas Correctos
 Resortes Ninguno
Cambio de partes blandas del kit de refacciones: Si
Verificación de:
 Fugas Sin fugas Sello Sella perfectamente
 Punto de ajuste 28 psig
 Simulaciones de flujo Alto Arranque Bueno
 Observaciones: _____

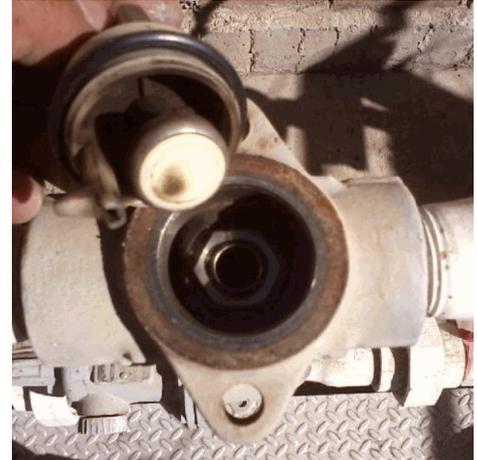
TAG: PRV-05 NOBLECHEM
 Modelo: 627
Condiciones del cuerpo:
 Orificios Buen estado Resortes Correctos
 Desgaste en partes metálicas Ninguno
Condiciones del piloto:
 Desgaste en partes metálicas Correctos
 Resortes Ninguno
Cambio de partes blandas del kit de refacciones: Si
Verificación de:
 Fugas Sin fugas Sello Sella perfectamente
 Punto de ajuste 25 psig
 Simulaciones de flujo Alto Arranque Bueno
 Observaciones: _____

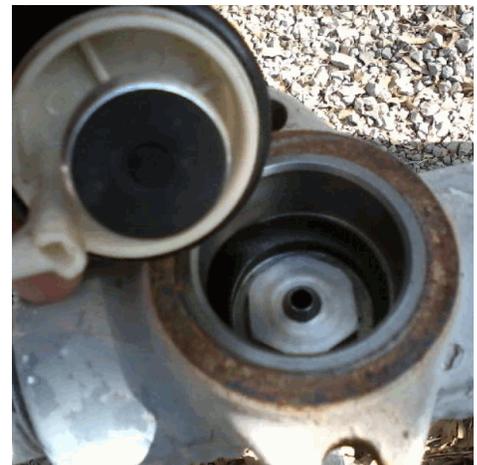
TAG: PRV-028 PREMEX
 Modelo: 627
Condiciones del cuerpo:
 Orificios Buen estado Resortes Correctos
 Desgaste en partes metálicas Ninguno
Condiciones del piloto:
 Desgaste en partes metálicas Correctos
 Resortes Ninguno
Cambio de partes blandas del kit de refacciones: Si
Verificación de:
 Fugas Sin fugas Sello Sella perfectamente
 Punto de ajuste 32 psig
 Simulaciones de flujo Alto Arranque Bueno
 Observaciones: _____

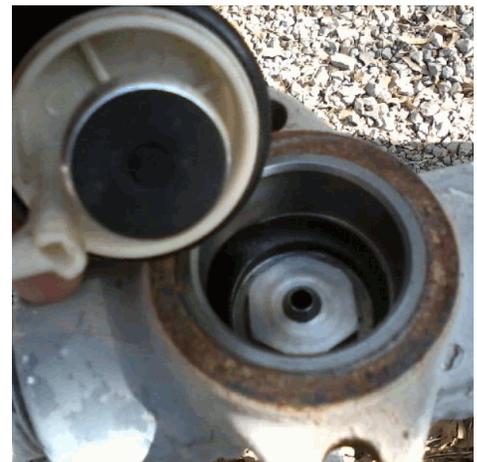
TAG: PRV-029 PREMEX
 Modelo: 627
Condiciones del cuerpo:
 Orificios Buen estado Resortes Correctos
 Desgaste en partes metálicas Ninguno
Condiciones del piloto:
 Desgaste en partes metálicas Correctos
 Resortes Ninguno
Cambio de partes blandas del kit de refacciones: Si
Verificación de:
 Fugas Sin fugas Sello Sella perfectamente
 Punto de ajuste 30 psig
 Simulaciones de flujo Alto Arranque Bueno
 Observaciones: _____

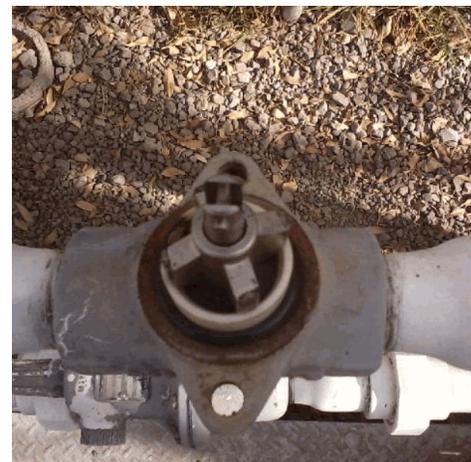
TAG: PRV-019 PROESA
Modelo: 627
Condiciones del cuerpo: Orificios Buen estado Resortes Correctos
Desgaste en partes metálicas Ninguno
Condiciones del piloto: Desgaste en partes metálicas Correctos
Resortes Ninguno
Cambio de partes blandas del kit de refacciones: Si
Verificación de: Fugas Sin fugas Sello Sella perfectamente
Punto de ajuste 25 psig
Simulaciones de flujo Alto Arranque Bueno
Observaciones:

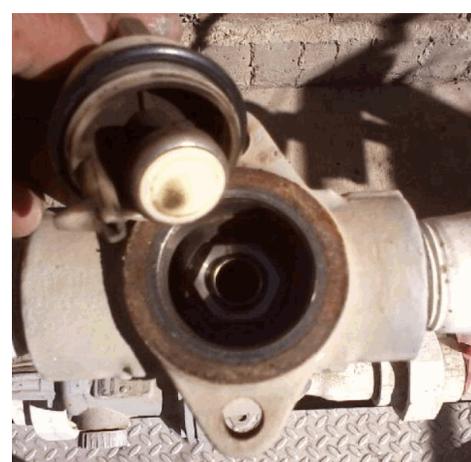
TAG: PRV-009 PROTEXA
Modelo: 627
Condiciones del cuerpo: Orificios Buen estado Resortes Correctos
Desgaste en partes metálicas Ninguno
Condiciones del piloto: Desgaste en partes metálicas Correctos
Resortes Ninguno
Cambio de partes blandas del kit de refacciones: Si
Verificación de: Fugas Sin fugas Sello Sella perfectamente
Punto de ajuste 40 psig
Simulaciones de flujo Alto Arranque Bueno
Observaciones:

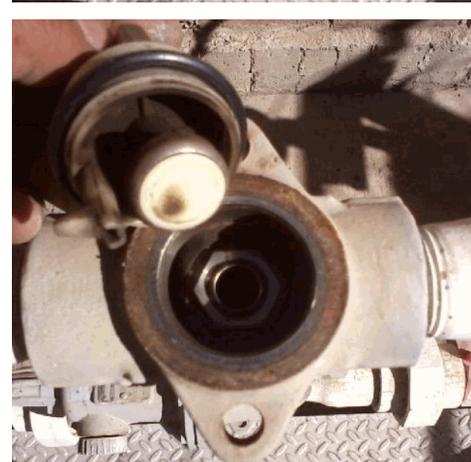
TAG: PRV-010 PROTEXA
Modelo: 627
Condiciones del cuerpo: Orificios Buen estado Resortes Correctos
Desgaste en partes metálicas Ninguno
Condiciones del piloto: Desgaste en partes metálicas Correctos
Resortes Ninguno
Cambio de partes blandas del kit de refacciones: Si
Verificación de: Fugas Sin fugas Sello Sella perfectamente
Punto de ajuste 38 psig
Simulaciones de flujo Alto Arranque Bueno
Observaciones:

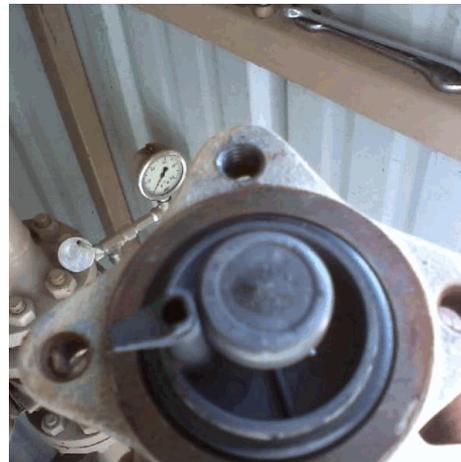
TAG: PRV-020 PRUP
Modelo: 627
Condiciones del cuerpo: Orificios Buen estado Resortes Correctos
Desgaste en partes metálicas Ninguno
Condiciones del piloto: Desgaste en partes metálicas Correctos
Resortes Ninguno
Cambio de partes blandas del kit de refacciones: Si
Verificación de: Fugas Sin fugas Sello Sella perfectamente
Punto de ajuste 60 psig
Simulaciones de flujo Alto Arranque Bueno
Observaciones:

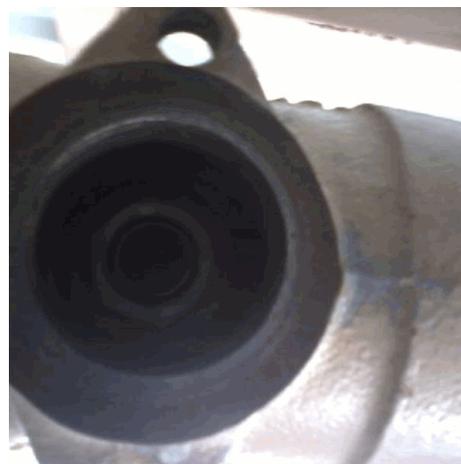
TAG: PRV-021 PRUP
Modelo: 627
Condiciones del cuerpo: Orificios Buen estado Resortes Correctos
Desgaste en partes metálicas Ninguno
Condiciones del piloto: Desgaste en partes metálicas Correctos
Resortes Ninguno
Cambio de partes blandas del kit de refacciones: Si
Verificación de: Fugas Sin fugas Sello Sella perfectamente
Punto de ajuste 58 psig
Simulaciones de flujo Alto Arranque Bueno
Observaciones:

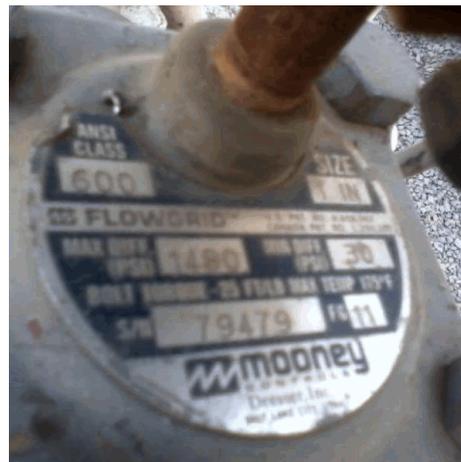
TAG: PRV-007 REGULACION DE BAJA
Modelo: MOONEY CONTROLS
Condiciones del cuerpo: Orificios Buen estado Resortes Correctos
Desgaste en partes metálicas Ninguno
Condiciones del piloto: Desgaste en partes metálicas Correctos
Resortes Ninguno
Cambio de partes blandas del kit de refacciones: Si
Verificación de: Fugas Sin fugas Sello Sella perfectamente
Punto de ajuste 100 psig
Simulaciones de flujo Alto Arranque Bueno
Observaciones:

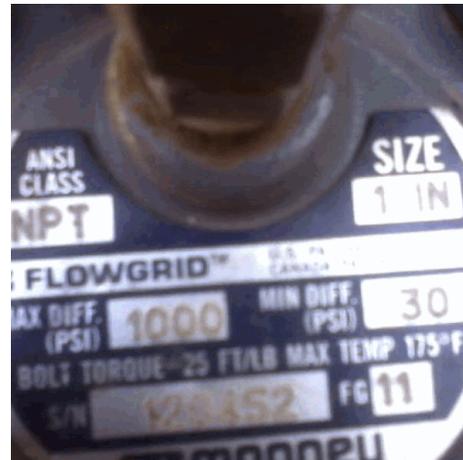
TAG: PRV-008 **REGULACION DE BAJA**

Condiciones del cuerpo:
 Orificios Buen estado Resortes Correctos
 Desgaste en partes metálicas Ninguno

Condiciones del piloto:
 Desgaste en partes metálicas Correctos
 Resortes Ninguno

Cambio de partes blandas del kit de refacciones: Si

Verificación de:
 Fugas Sin fugas Sello Sella perfectamente
 Punto de ajuste 95 psig
 Simulaciones de flujo Alto Arranque Bueno

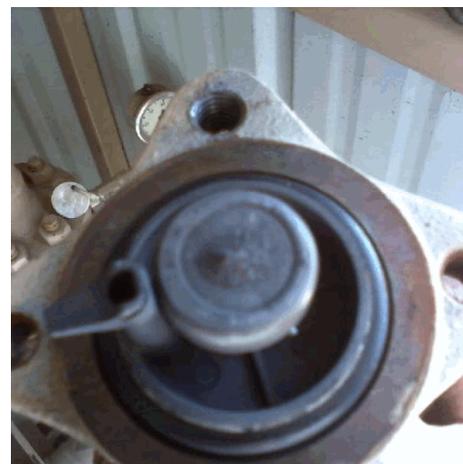
TAG: PRV-014 **ROMATEX TIZAFIL**

Condiciones del cuerpo:
 Orificios Buen estado Resortes Correctos
 Desgaste en partes metálicas Ninguno

Condiciones del piloto:
 Desgaste en partes metálicas Correctos
 Resortes Ninguno

Cambio de partes blandas del kit de refacciones: Si

Verificación de:
 Fugas Sin fugas Sello Sella perfectamente
 Punto de ajuste 42 psig
 Simulaciones de flujo Alto Arranque Bueno

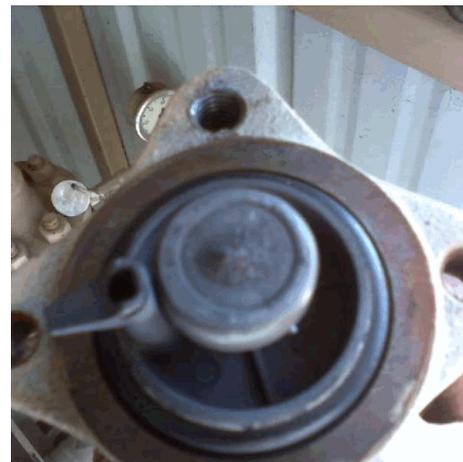
TAG: PRV-015 **ROMATEX TIZAFIL**

Condiciones del cuerpo:
 Orificios Buen estado Resortes Correctos
 Desgaste en partes metálicas Ninguno

Condiciones del piloto:
 Desgaste en partes metálicas Correctos
 Resortes Ninguno

Cambio de partes blandas del kit de refacciones: Si

Verificación de:
 Fugas Sin fugas Sello Sella perfectamente
 Punto de ajuste 40 psig
 Simulaciones de flujo Alto Arranque Bueno

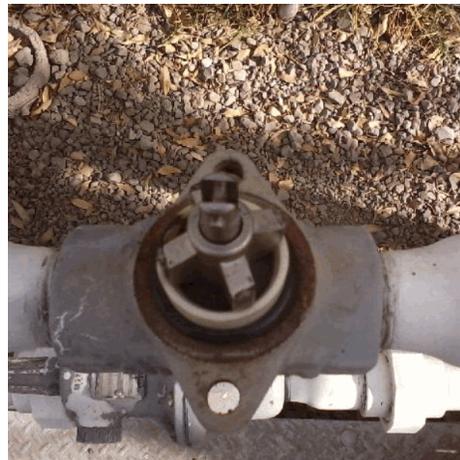
TAG: PRV-038 TECAMAC
 Modelo: 627
Condiciones del cuerpo:
 Orificios Buen estado Resortes Correctos
 Desgaste en partes metálicas Ninguno
Condiciones del piloto:
 Desgaste en partes metálicas Correctos
 Resortes Ninguno
Cambio de partes blandas del kit de refacciones: Si
Verificación de:
 Fugas Sin fugas Sello Sella perfectamente
 Punto de ajuste 30 psig
 Simulaciones de flujo Alto Arranque Bueno
 Observaciones: _____

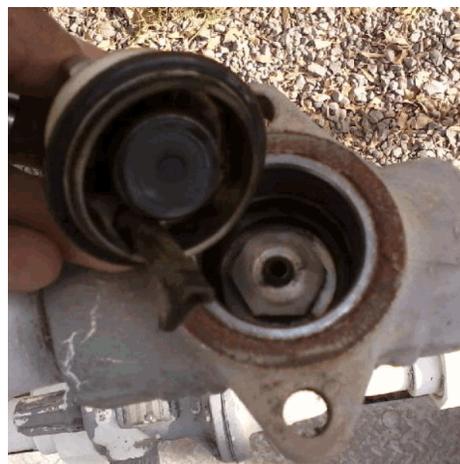
TAG: PRV-039 TECAMAC
 Modelo: 627
Condiciones del cuerpo:
 Orificios Buen estado Resortes Correctos
 Desgaste en partes metálicas Ninguno
Condiciones del piloto:
 Desgaste en partes metálicas Correctos
 Resortes Ninguno
Cambio de partes blandas del kit de refacciones: Si
Verificación de:
 Fugas Sin fugas Sello Sella perfectamente
 Punto de ajuste 28 psig
 Simulaciones de flujo Alto Arranque Bueno
 Observaciones: _____

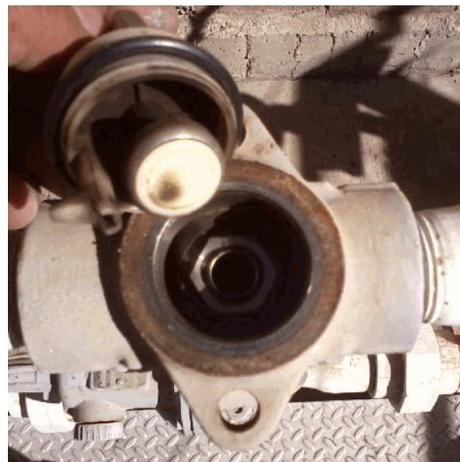
TAG: PRV-024 TEJIMAQ
 Modelo: 627
Condiciones del cuerpo:
 Orificios Buen estado Resortes Correctos
 Desgaste en partes metálicas Ninguno
Condiciones del piloto:
 Desgaste en partes metálicas Correctos
 Resortes Ninguno
Cambio de partes blandas del kit de refacciones: Si
Verificación de:
 Fugas Sin fugas Sello Sella perfectamente
 Punto de ajuste 22 psig
 Simulaciones de flujo Alto Arranque Bueno
 Observaciones: _____

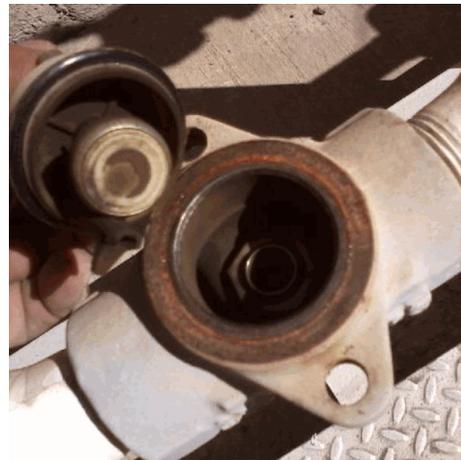
TAG: PRV-025 TEJIMAQ
Modelo: 627
Condiciones del cuerpo: Orificios Buen estado Resortes Correctos
Desgaste en partes metálicas Ninguno
Condiciones del piloto: Desgaste en partes metálicas Correctos
Resortes Ninguno
Cambio de partes blandas del kit de refacciones: Si
Verificación de: Fugas Sin fugas Sello Sella perfectamente
Punto de ajuste 20 psig
Simulaciones de flujo Alto Arranque Bueno
Observaciones:

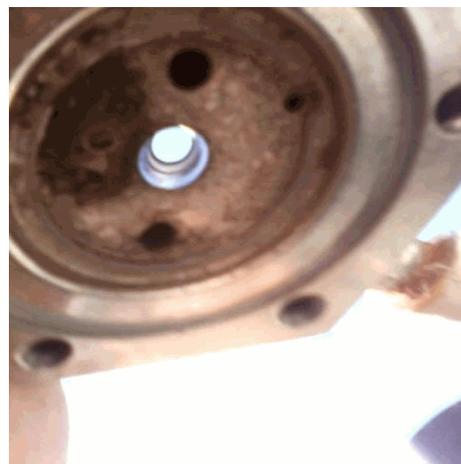
TAG: PRV-016 TEXTILES VUVA
Modelo: EZR
Condiciones del cuerpo: Orificios Buen estado Resortes Correctos
Desgaste en partes metálicas Ninguno
Condiciones del piloto: Desgaste en partes metálicas Correctos
Resortes Ninguno
Cambio de partes blandas del kit de refacciones: Si
Verificación de: Fugas Sin fugas Sello Sella perfectamente
Punto de ajuste 40 psig
Simulaciones de flujo Alto Arranque Bueno
Observaciones:

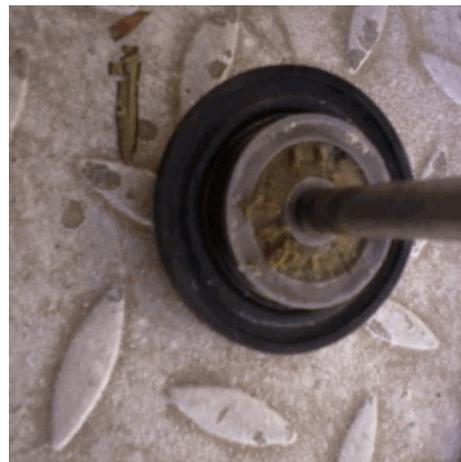
TAG: PRV-017 TEXTILES VUVA
Modelo: EZR
Condiciones del cuerpo: Orificios Buen estado Resortes Correctos
Desgaste en partes metálicas Ninguno
Condiciones del piloto: Desgaste en partes metálicas Correctos
Resortes Ninguno
Cambio de partes blandas del kit de refacciones: Si
Verificación de: Fugas Sin fugas Sello Sella perfectamente
Punto de ajuste 38 psig
Simulaciones de flujo Alto Arranque Bueno
Observaciones:

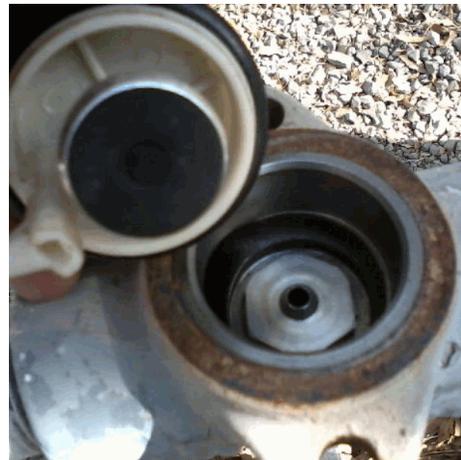
TAG: PRV-011 TEXTILES Y ACABADOS MEXICO

Orificios Buen estado Resortes Correctos

Desgaste en partes metálicas Ninguno

Desgaste en partes metálicas Correctos

Resortes Ninguno

Cambio de partes blandas del kit de refacciones: Si

Fugas Sin fugas Sello Sella perfectamente

Punto de ajuste 20 psig

Simulaciones de flujo Alto Arranque Bueno

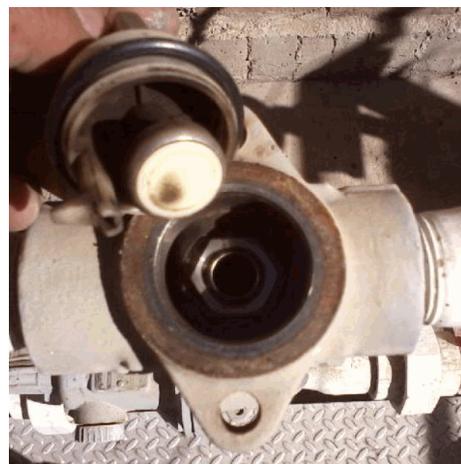
TAG: PRV-018 VALCHEM

Orificios Buen estado Resortes Correctos

Desgaste en partes metálicas Ninguno

Desgaste en partes metálicas Correctos

Resortes Ninguno

Cambio de partes blandas del kit de refacciones: Si

Fugas Sin fugas Sello Sella perfectamente

Punto de ajuste 27 psig

Simulaciones de flujo Alto Arranque Bueno

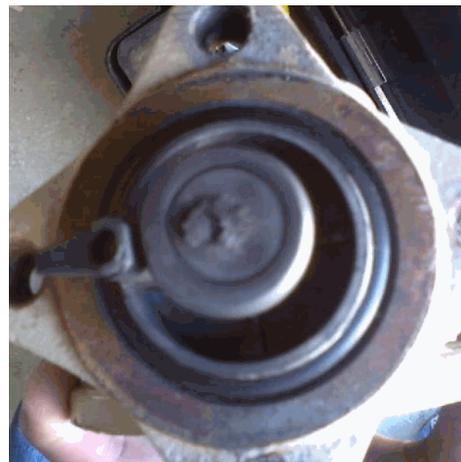
TAG: PRV-036 ZINC

Orificios Buen estado Resortes Correctos

Desgaste en partes metálicas Ninguno

Desgaste en partes metálicas Correctos

Resortes Ninguno

Cambio de partes blandas del kit de refacciones: Si

Fugas Sin fugas Sello Sella perfectamente

Punto de ajuste 30 psig

Simulaciones de flujo Alto Arranque Bueno

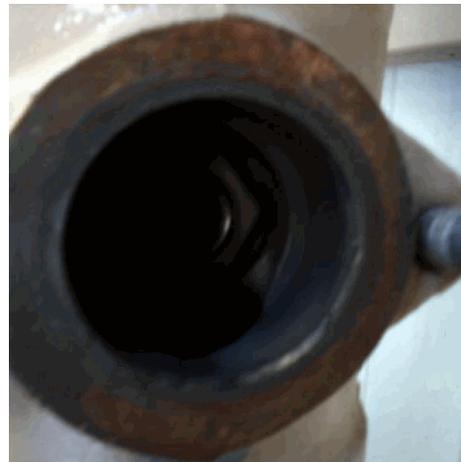
TAG: PRV-037 ZINC

Condiciones del cuerpo:
 Orificios Buen estado Resortes Correctos
 Desgaste en partes metálicas Ninguno

Condiciones del piloto:
 Desgaste en partes metálicas Correctos
 Resortes Ninguno

Cambio de partes blandas del kit de refacciones: Si

Verificación de:
 Fugas Sin fugas Sello Sella perfectamente
 Punto de ajuste 28 psig
 Simulaciones de flujo Alto Arranque Bueno
